**Gachnang TG**  
**Rosenhubenstrasse, Parz. 388**  
**WüB Rosenberg**

### **Geotechnischer Bericht**

Baugrunduntersuchung mit Rammsondierungen und Baggerschlitz  
Bodenbeprobung

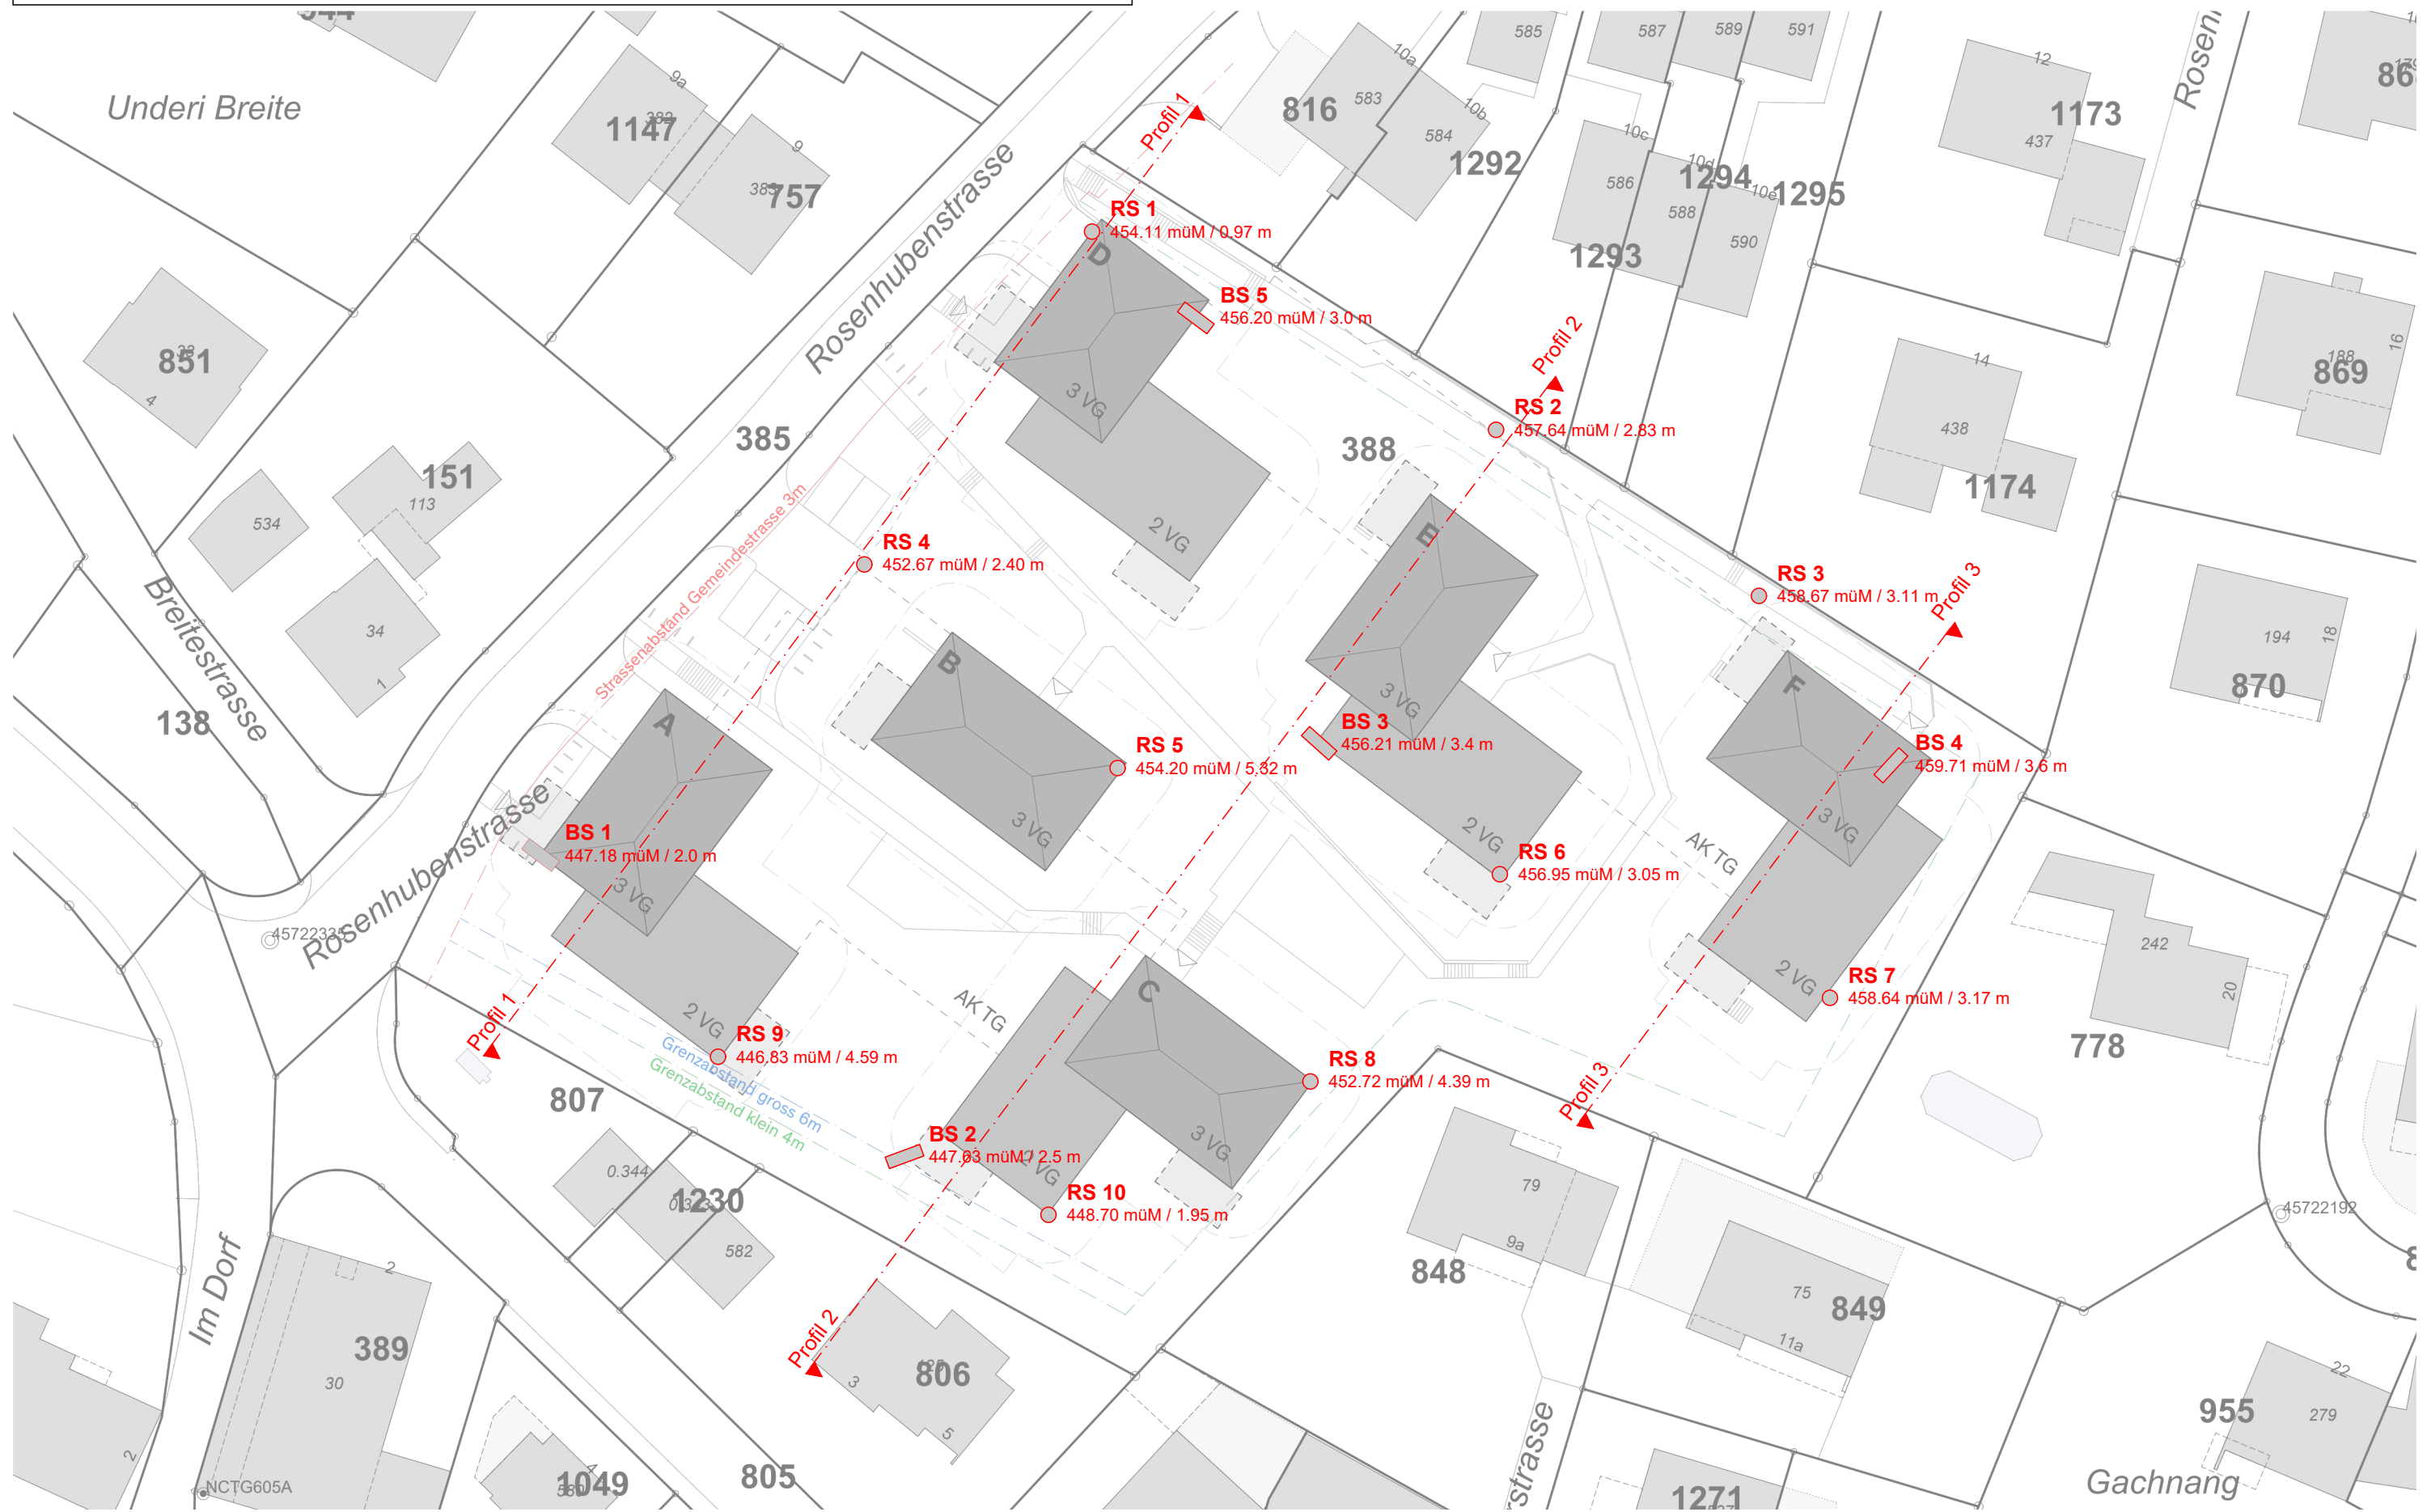
Situation 1:500

Sämtliche Sondierungen wurden mit einem GNSS-Empfänger in Lage und Höhe eingemessen und sind in Anhang 2 dargestellt.

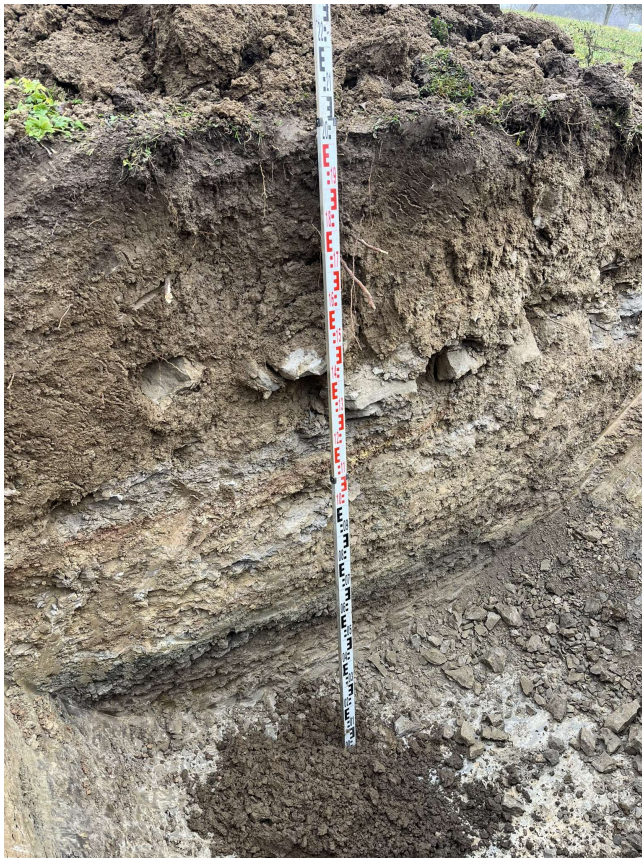
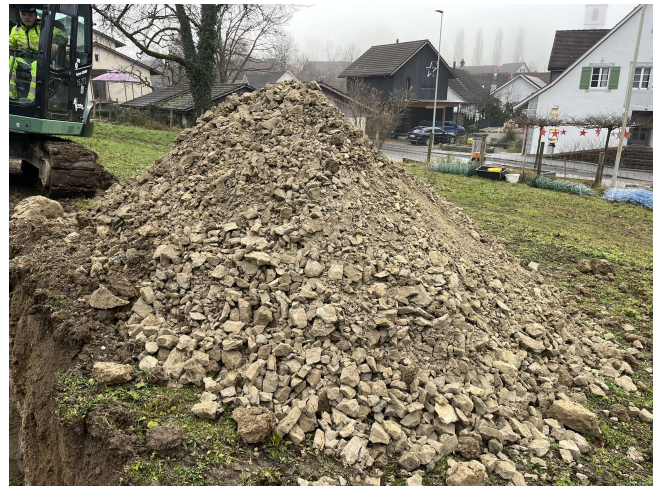
## Baggerschlitz BS 1

feinsandiger Mergel, angewittert, grau	
2	446	2.00

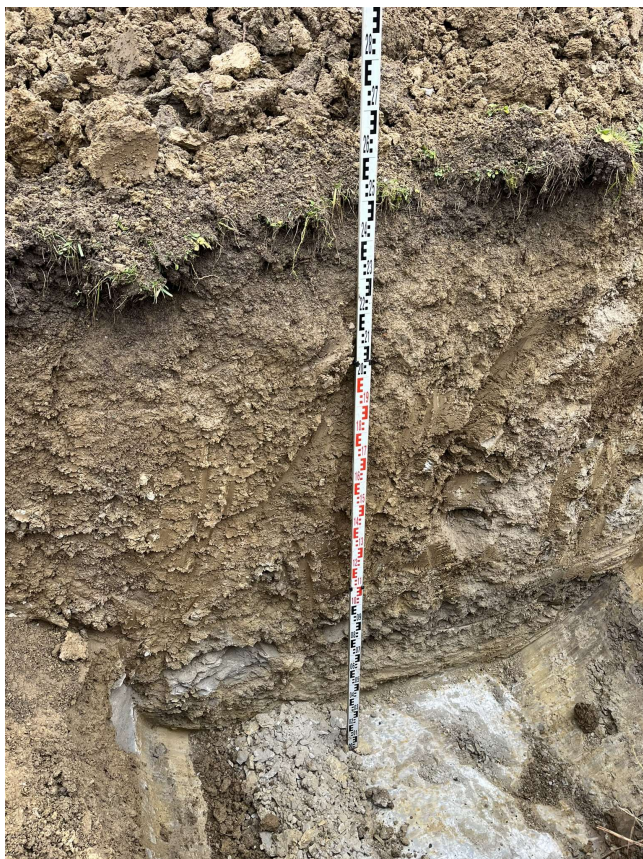
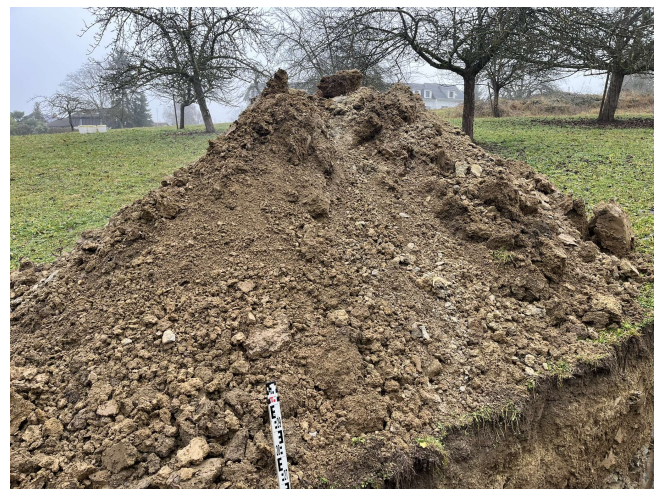
## Baggerschlitz BS 2

Sandstein, hart, grau	Molasse, hart

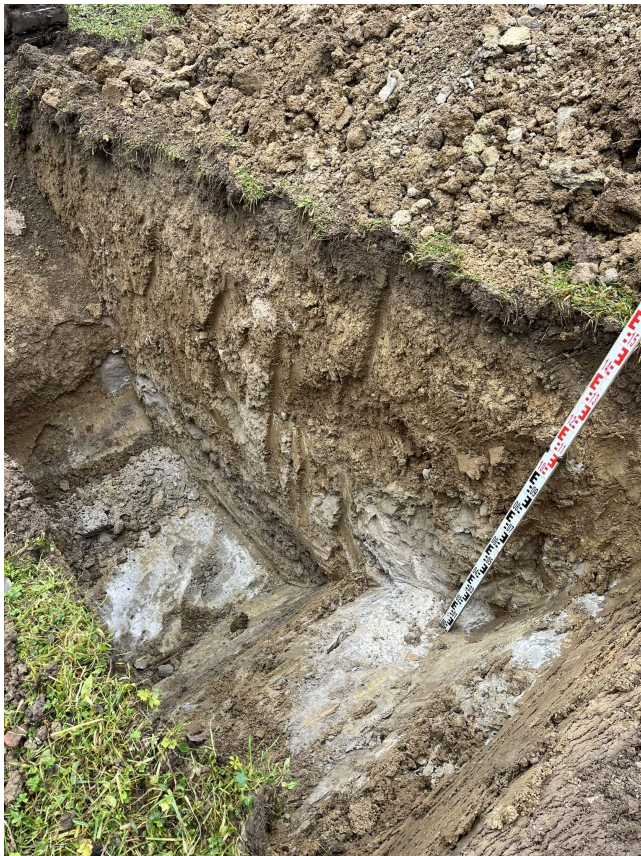
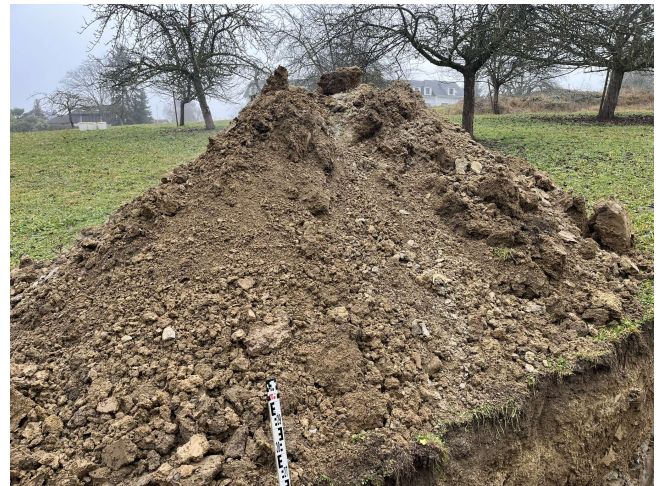
## Baggerschlitz BS 2b

Sandstein, hart, grau	Molasse, hart

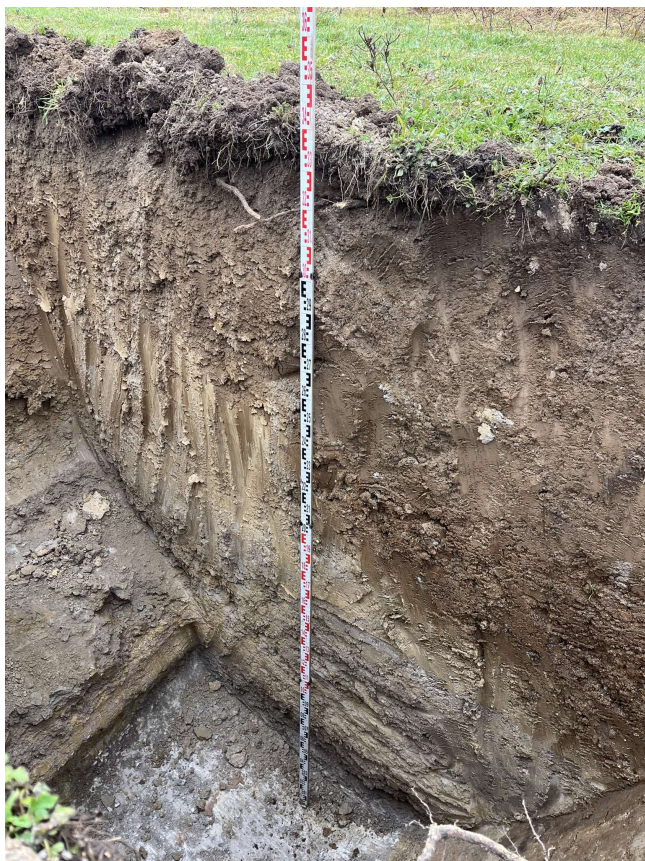
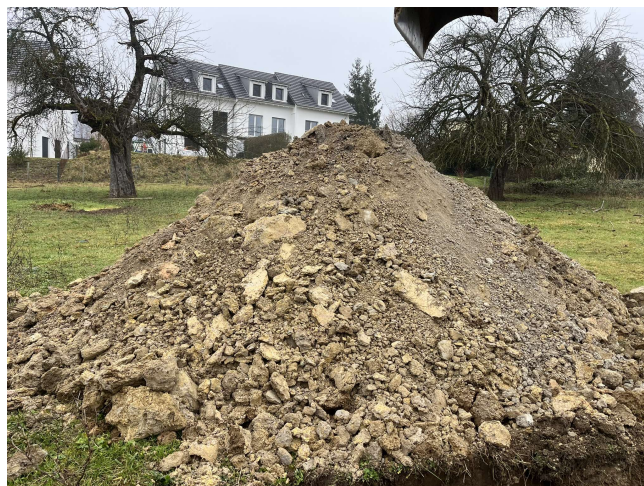
## Baggerschlitz BS 3

feinsandiger Mergel, verwittert, grau-beige		
			3.00	Mergel, angewittert, grau	
	453	3.40

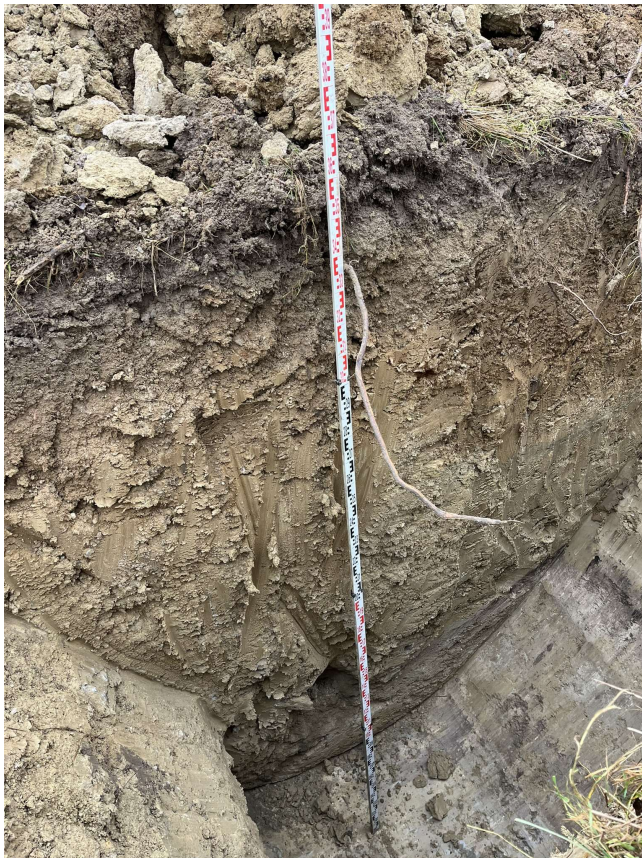
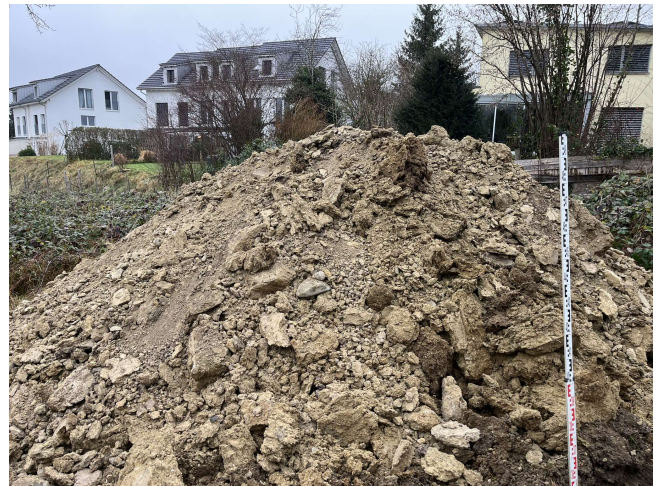
## Baggerschlitz BS 4

Mergel, verwittert, beige	Molasse, verwittert
		3.60

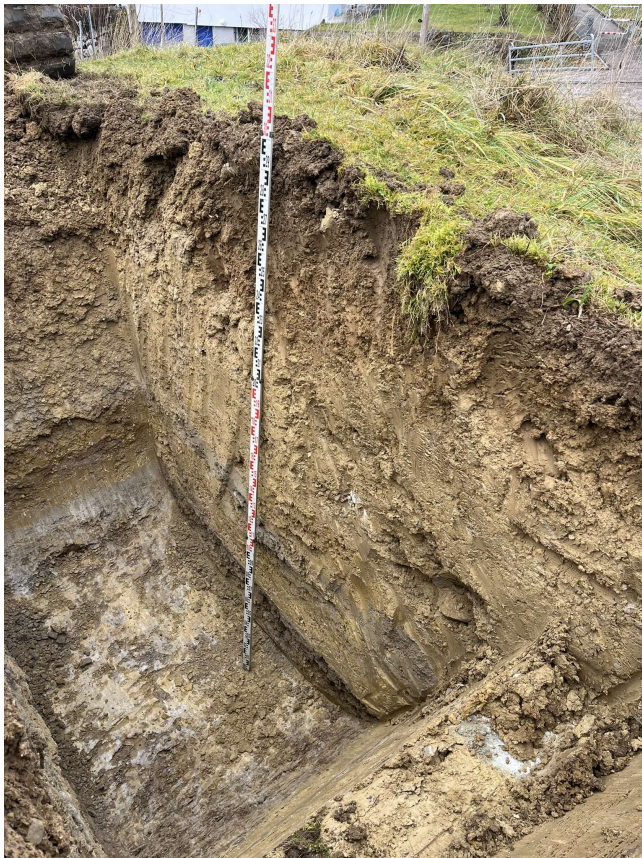
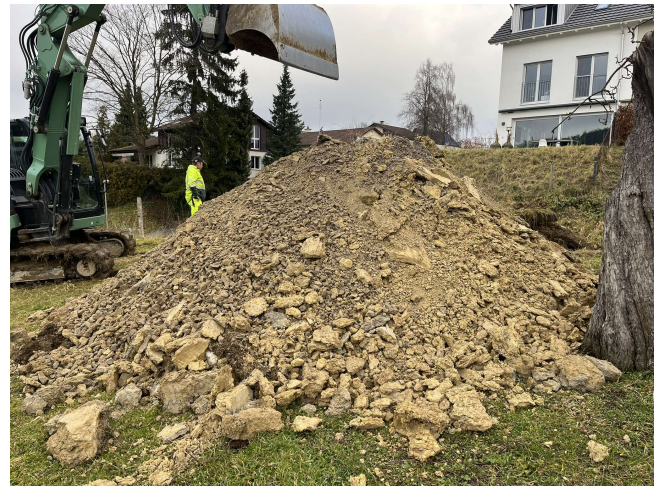
## Baggerschlitz BS 5

Mergel, stark verwittert, grau-beige	Molasse, verwittert
		3.00		Mergel, verwittert, grau	
3
